## Wussten Sie, wie viele Ketten...

Rubrik des Historienkreises Betzenstein

... in den Tiefen Brunnen gefallen sind?

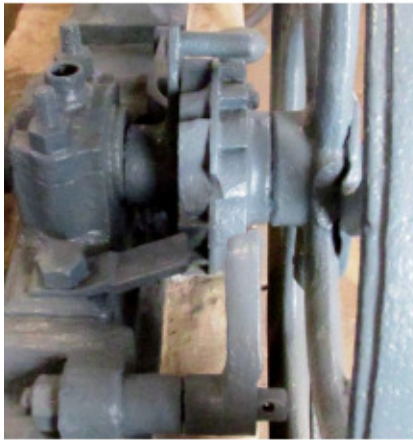
„Sie hatten die Radsperr, die mit einem Sicherheits-schloss versehen war, aufgebrochen, geöffnet und gelöst, dann den Fördermechanismus in Bewegung gesetzt und dabei vergessen, das Rad wieder abzusichern.“

Wasser bis nach oben und ließen dann, ohne die Sperre wieder einzuhängen, den vollen Bottich mit der schweren Kette nach unten rasseln, sodass die schwere Kette riss und die ganze, schwere Last von fast einer Tonne Gewicht in die Tiefe des Brunnenschachtes sauste.

Ein kleines Stück dieser Kette von 1,5 m hat es mit solcher Wucht vom oberen Brunnenrand in das Mauerwerk des Brunnenhäuschens geschleudert, dass es 3,5 cm in die Mauer eingedrungen war.

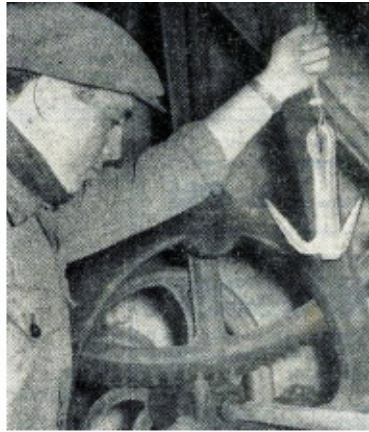
Am 10. Oktober 1956 erfolgte die **Bergung der schweren Brunnenkette**. Zwei mutige junge Männer aus Fürth haben mit einem Ankerhaken an einem

starken Drahtseil in der Tiefe gefischt und nach mehreren Versuchen den Bügel eines Holzbottichs erwischt und dort das Seil eingehakt. Dann wurde das Drahtseil mit der daran hängenden Kette über das große Kettenrad nach oben gezogen.

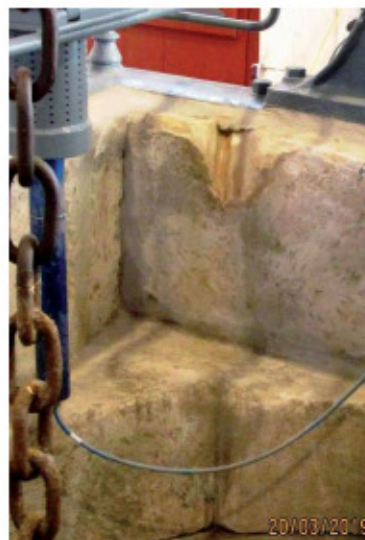
Vermutlich haben sich bei diesen Bergungen die

eisernen Glieder der tonnenschweren Kette in die Sandsteine am Brunnenrand eingegraben.

Heute ist dies an den eingekerbten Stellen am Mauerwerk des Brunnenrandes, die bei der Renovierung nicht ausgebessert wurden, deutlich erkennbar.
